# 「ホームズ君 筋かいセンサー」 実物件測定結果レポート

【建築年】1992年(平成4年)築

【建築地】茨城県土浦市

【構法】在来軸組構法

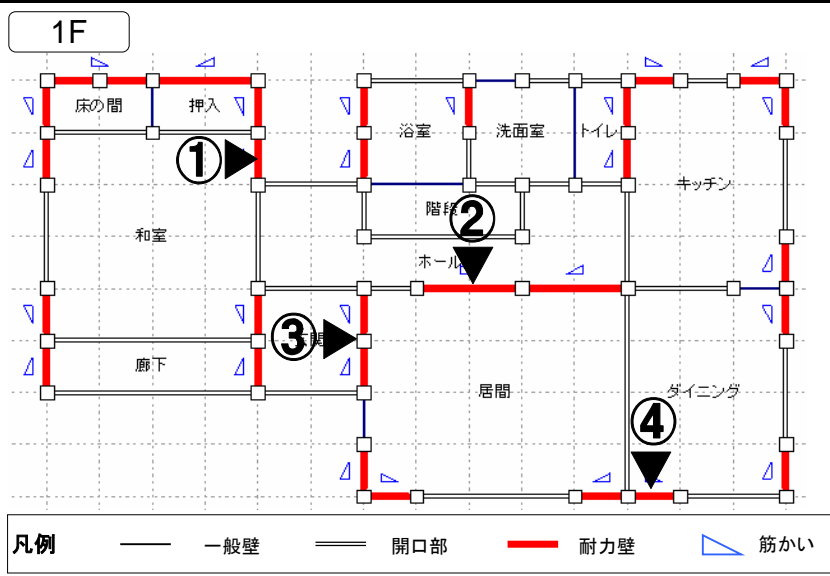
## ■平面図

No.	壁の写真、壁の構成、測定結果	グラフ表示モード	画像表示モード (推定線OFF)	画像表示モード (推定線ON)
①	<p><b>新京壁 (真壁)</b></p> <p>筋かいの有無を正しく判定できました。 筋かい存在:あり 位置:(左)柱脚 (右)柱頭</p> <p>【外壁】</p> <p>【室内】</p>			
②	<p><b>クロス仕上げ (大壁)</b></p> <p>筋かいの有無を正しく判定できました。 筋かい存在:あり 位置:(左)柱脚 (右)柱頭</p> <p>【室内】</p> <p>【室内】</p>			
③	<p><b>クロス仕上げ (大壁)</b></p> <p>筋かいの有無を正しく判定できました。 筋かい存在:あり 位置:V字</p> <p>【室内】</p> <p>【室内】</p>			
④	<p><b>クロス仕上げ (大壁)</b></p> <p>筋かいの有無を正しく判定できました。 筋かい存在:あり 位置:(左)柱脚 (右)柱頭</p> <p>【室内】</p> <p>【室内】</p>
